Ruhnu pastoraadi nurgakapi

Rastaureerimistöõde aruanne

Ruhnu pastoraadi nurgakapp kunstimälestis nr 28646

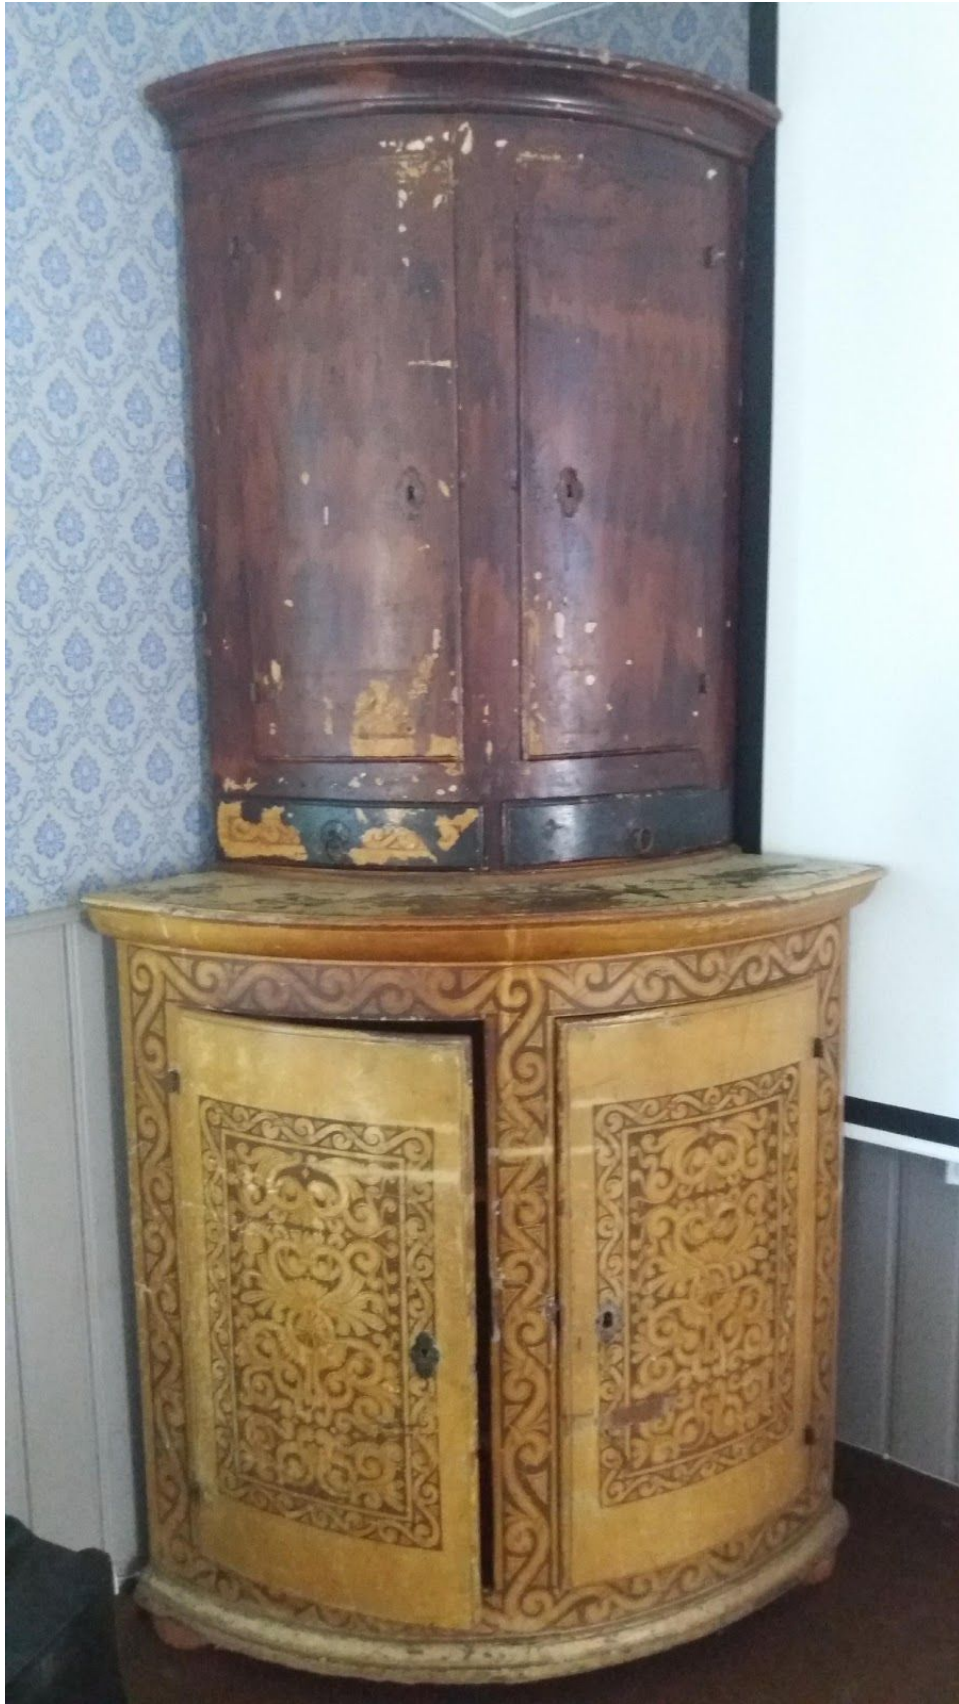
kapp enne restaureerimist

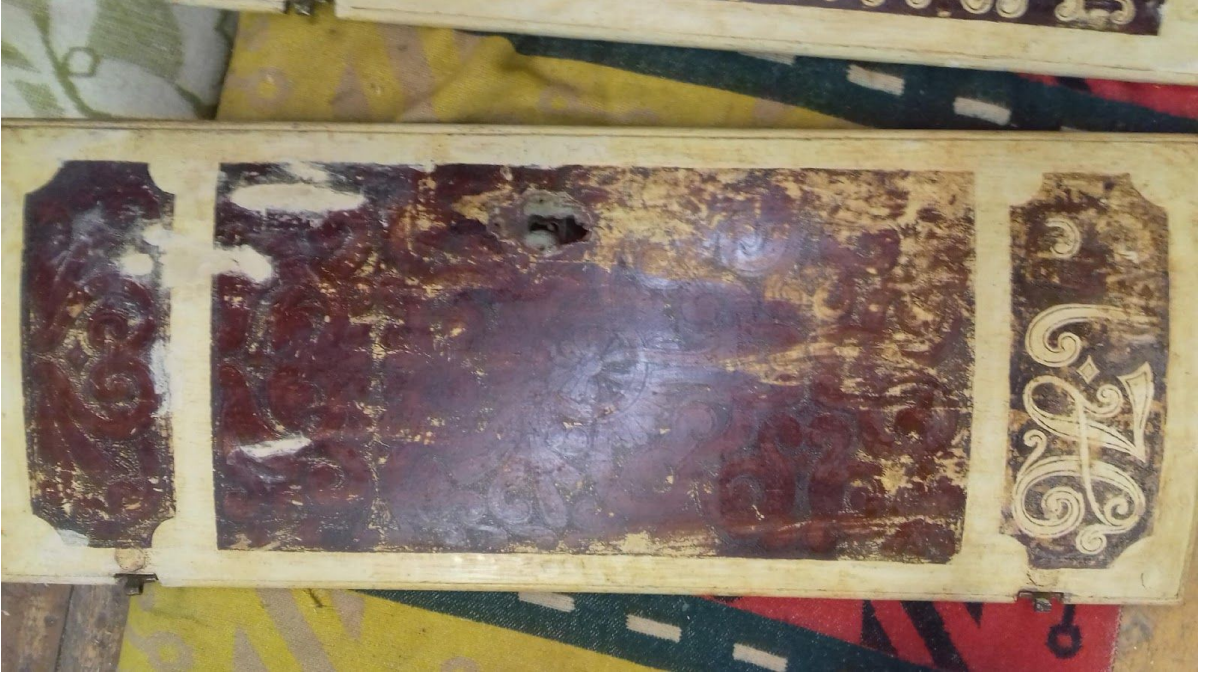
ülemise kapi uks restaureerimisprotsessis

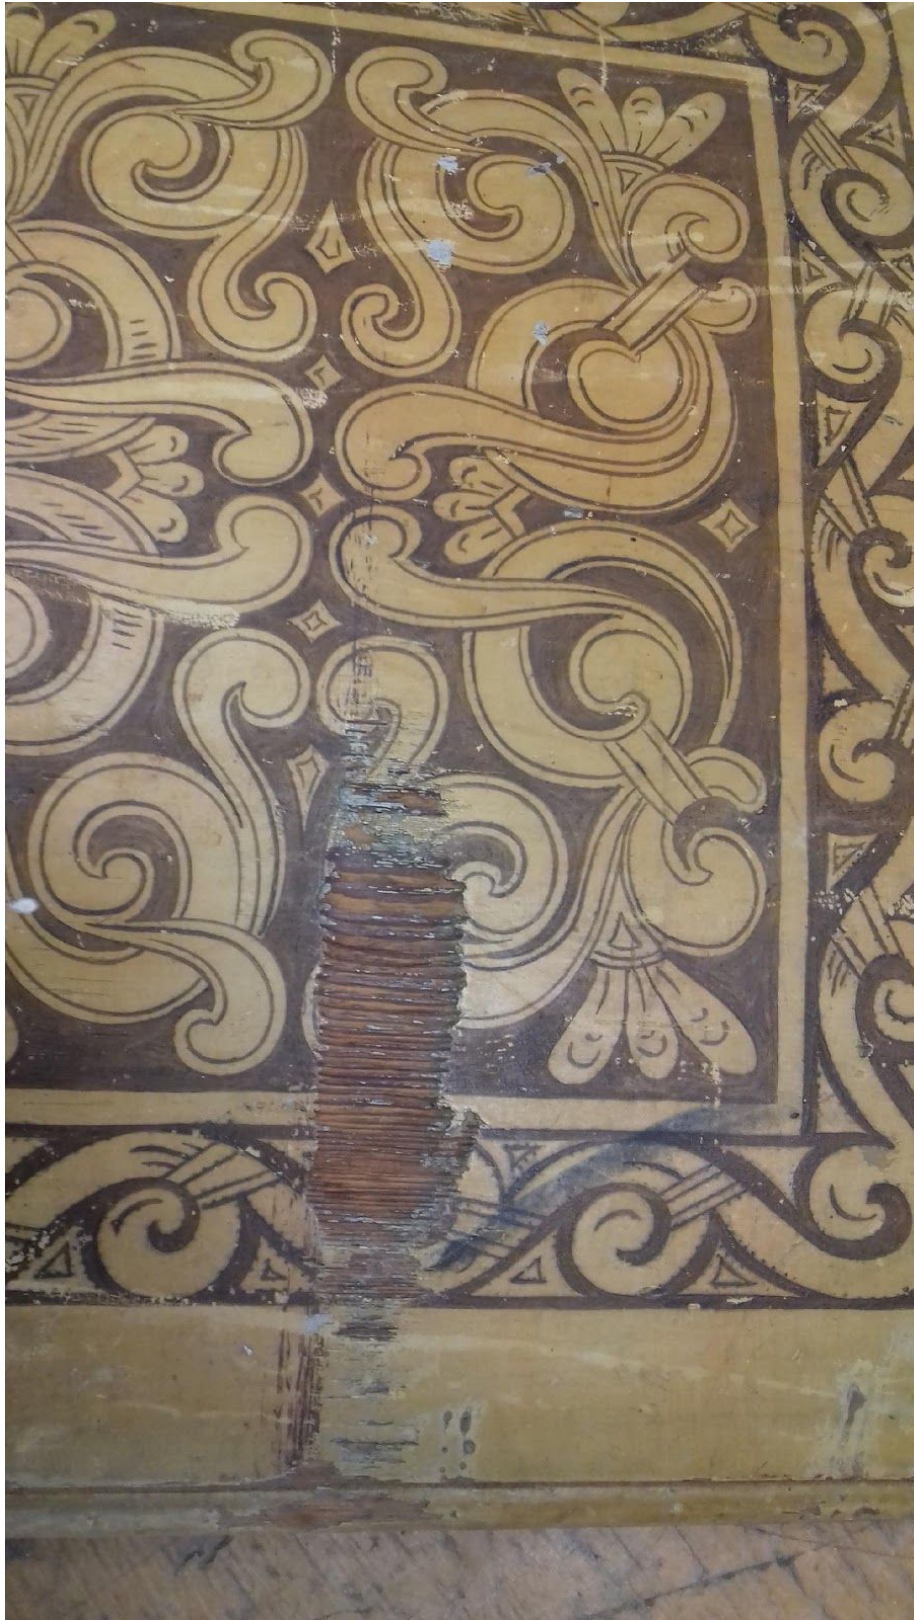
alumise kapi ukse mehhaaniline vigastus

6. Alumise vasakpoolse kapi ukse hõõrdumise jälje kruntimine ja toneerimine. (Tikkurila Wood filler värv-männi oks), krundi kadude taastamine alumisel servaprofiilil ja ülalapinnal.

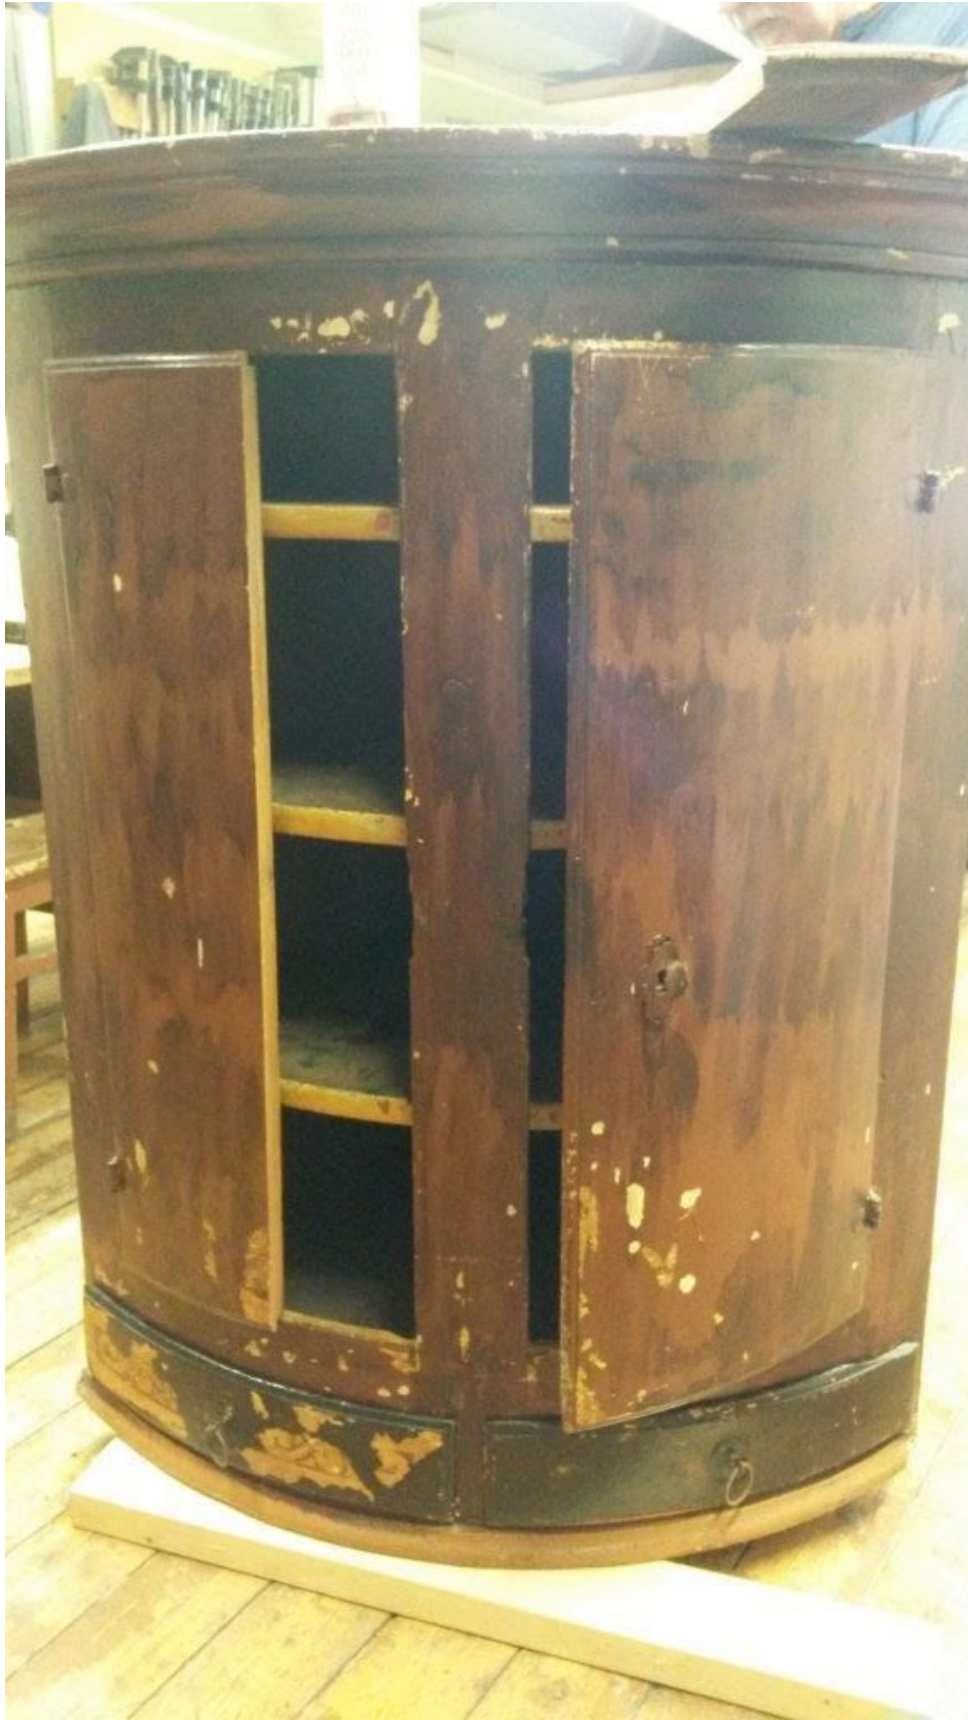
ülemine kapp enne restaureerimist

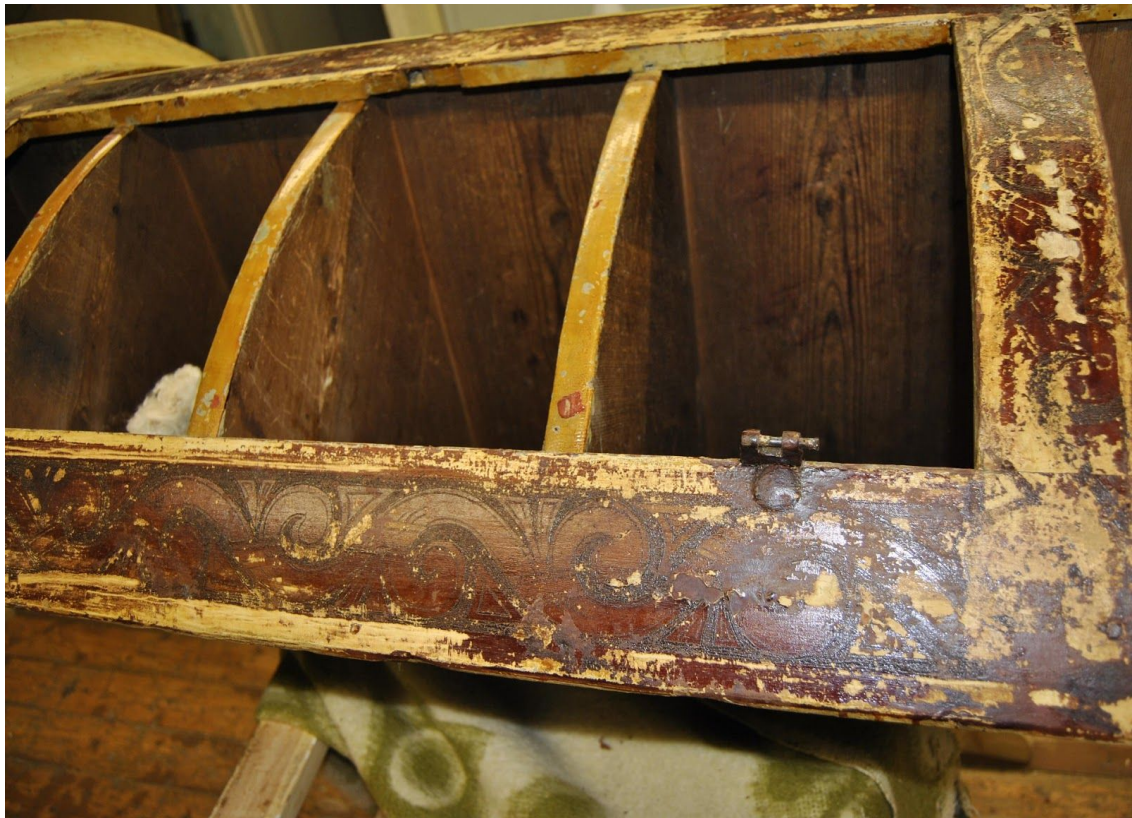
ülemise kapi raam puhastusprotsessis

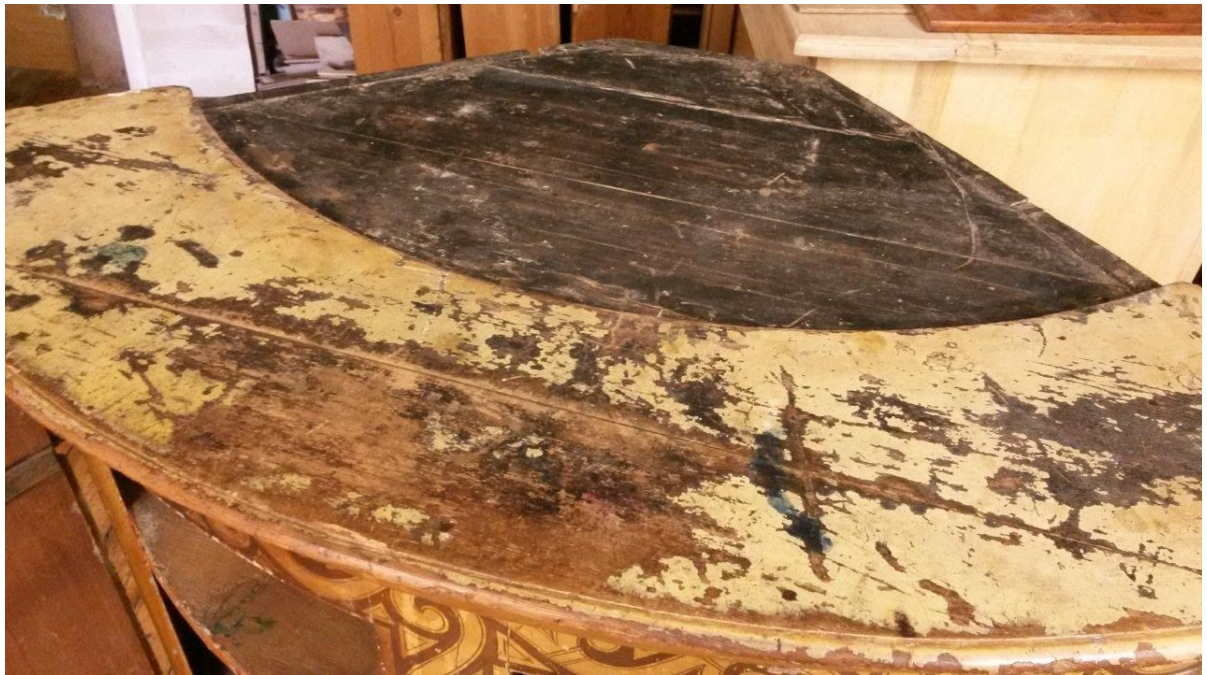
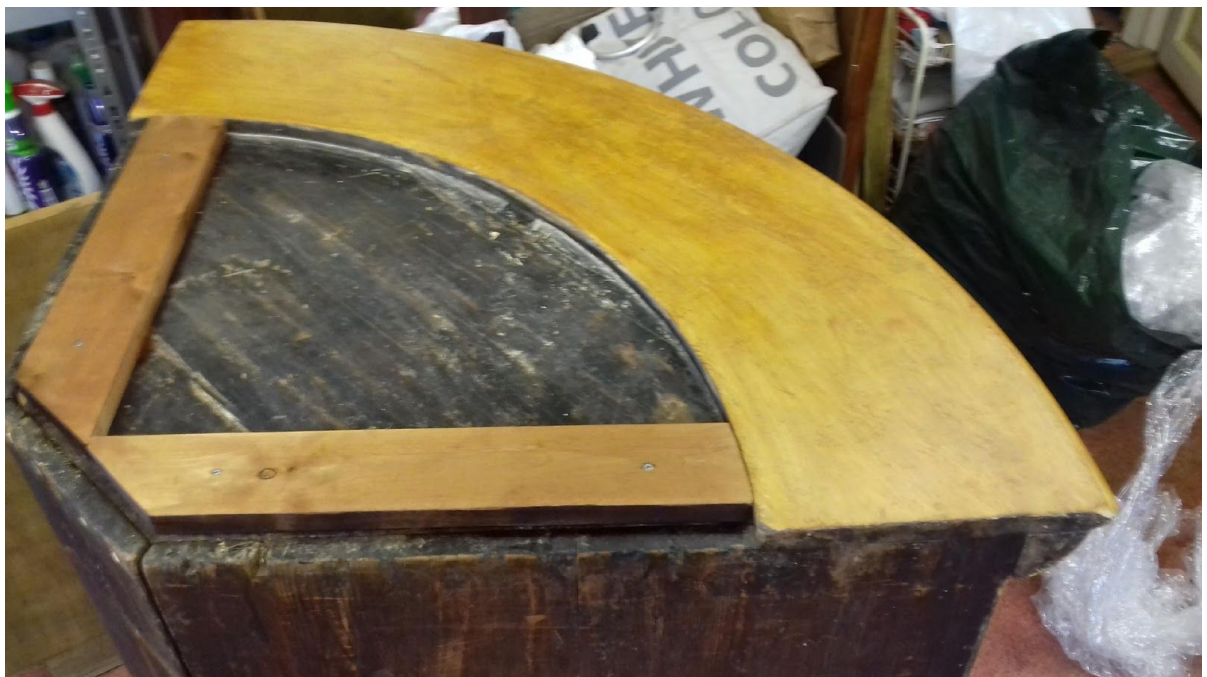
alumise kapi esiserv enne ja peale toneerimist, lisatud ülemise kapi toetusliistud

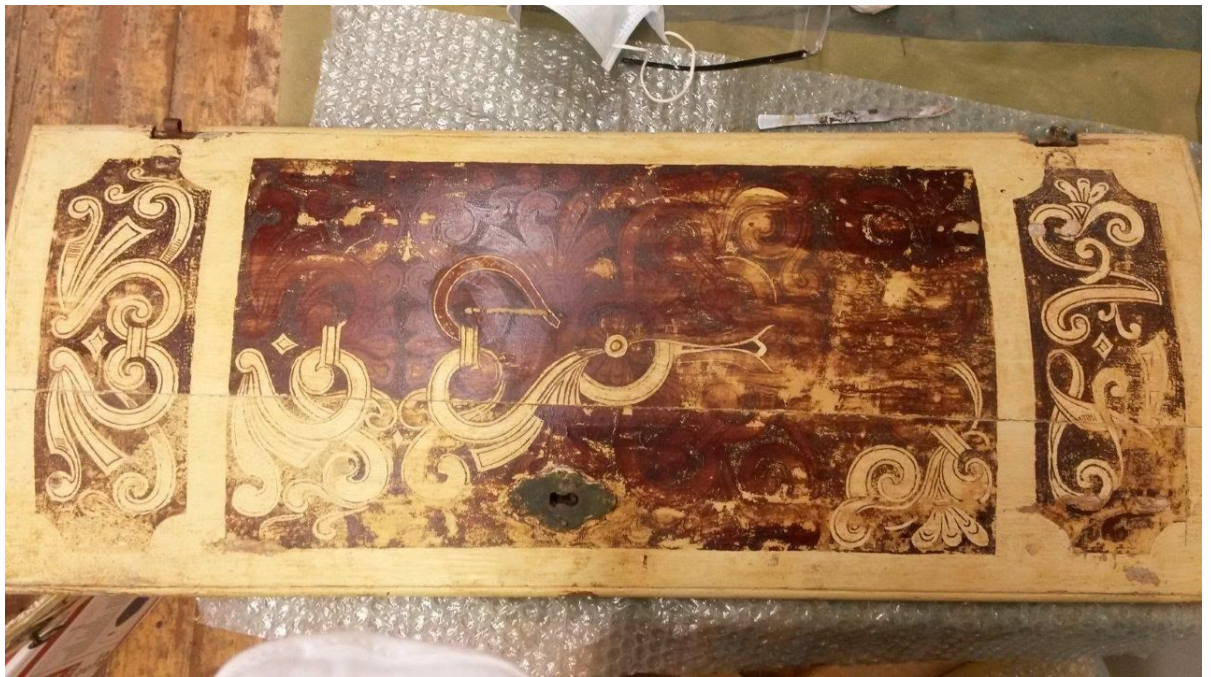
ülemise kapi uks ornamenti katva kihi puhastamise protsessis

9. Sahtli esipinna paneelide krundikadude taastamine ja ornamentide toneerimine
10. Ülemise kapi ornamenti katva katevärvi eemaldamine kompressidega (vatt, atsetoon, kile)

- 11.katevärvi all oleva tumenenud laki eemaldamine mehhaaniliselt skalpelli abil.
- 12.Krundikadude taastamine ustelt ja kapi raamilt
- 13.Ornamendi kadude taastamine visuaalse terviku saavutamiseks (akrüülvärv)

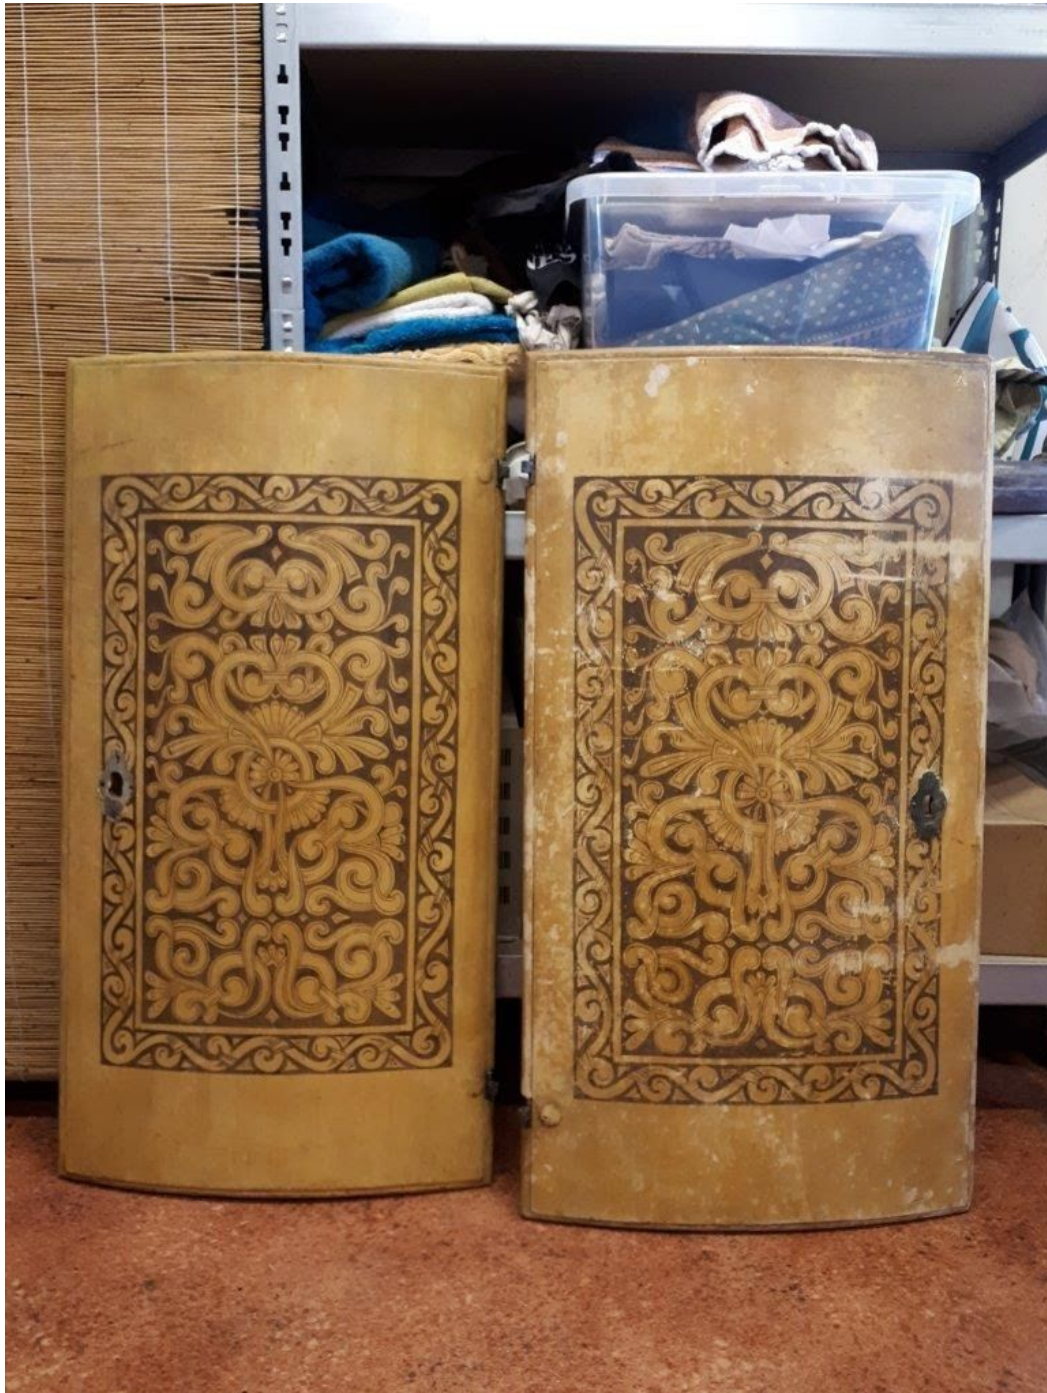
ülemise kapi ukсед,vasakpoolne peale restaureerimist, parempoolne enne toneerimist

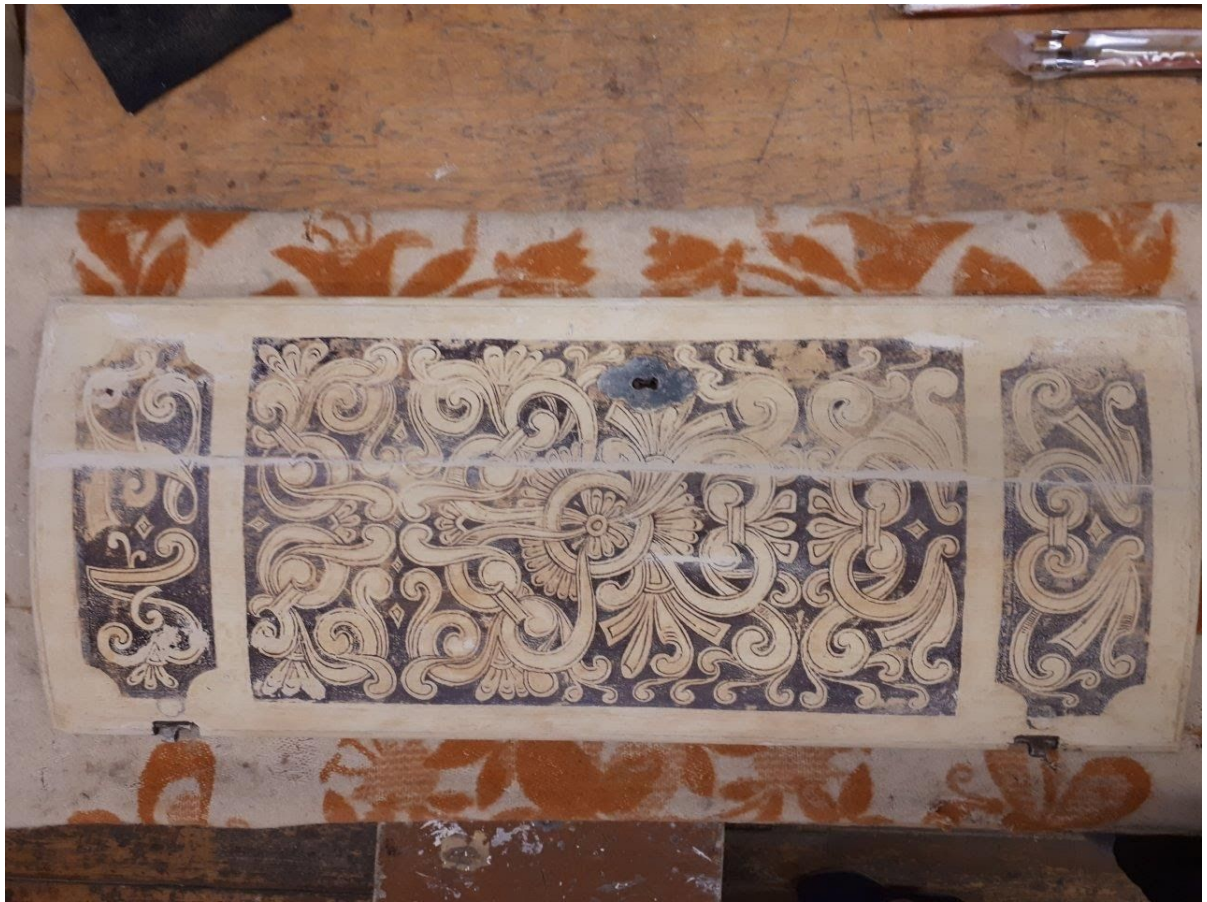
ülemise kapi uks peale pragude ja ornamendi kadude kruntimist

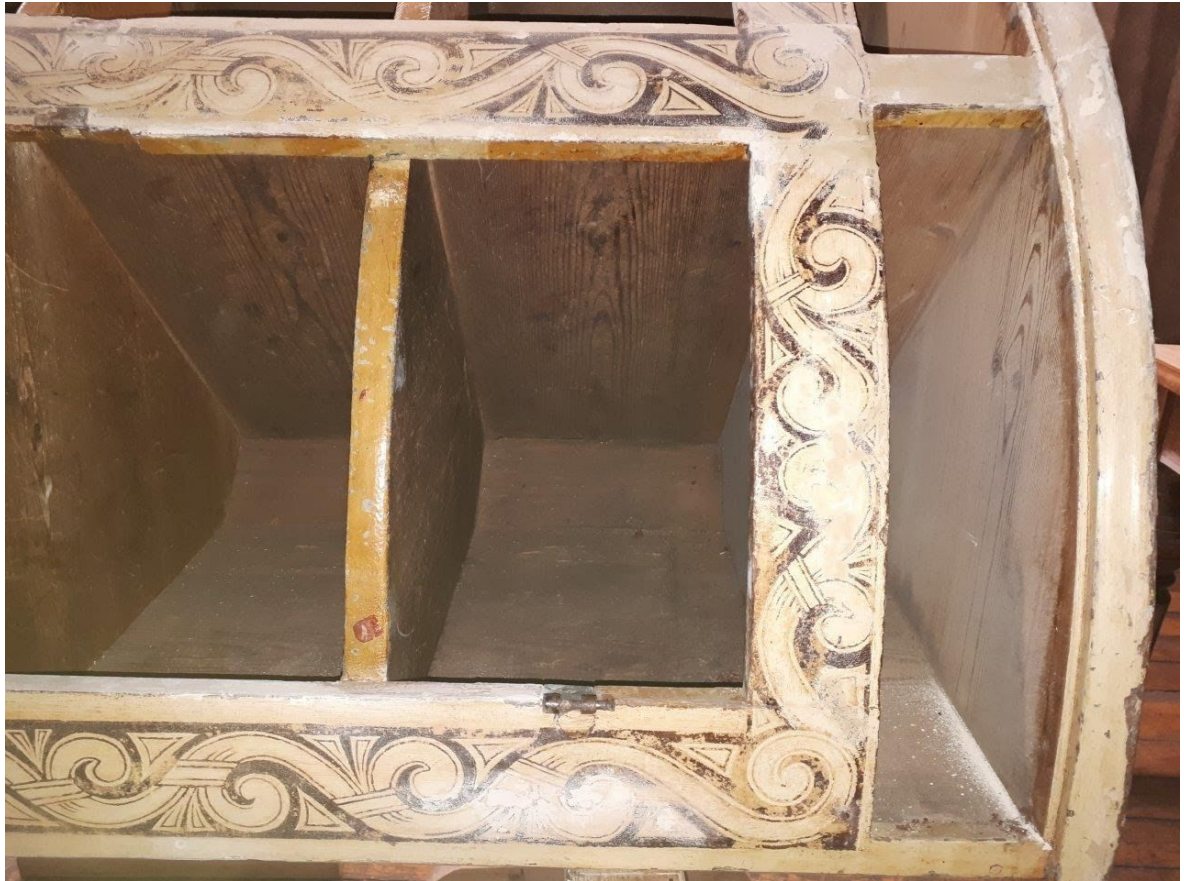
ülemise kapi ornament peale pinna puhastamist ja enne toneerimist

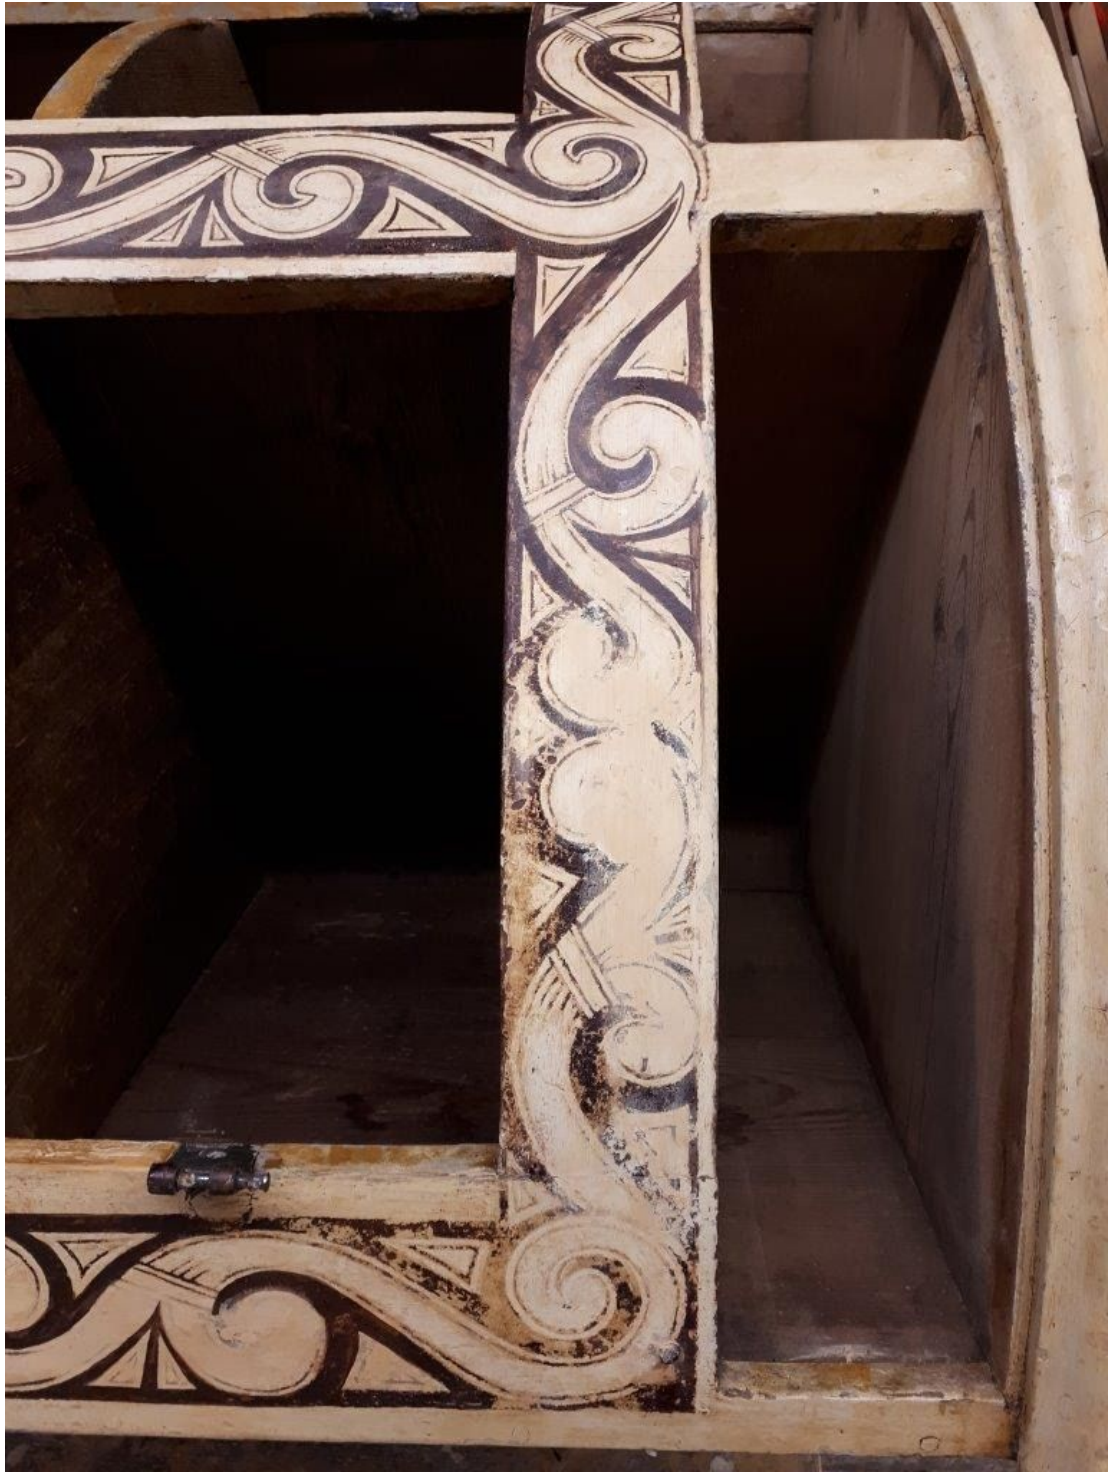
ülemise kapi ornament osaliselt toneeritult

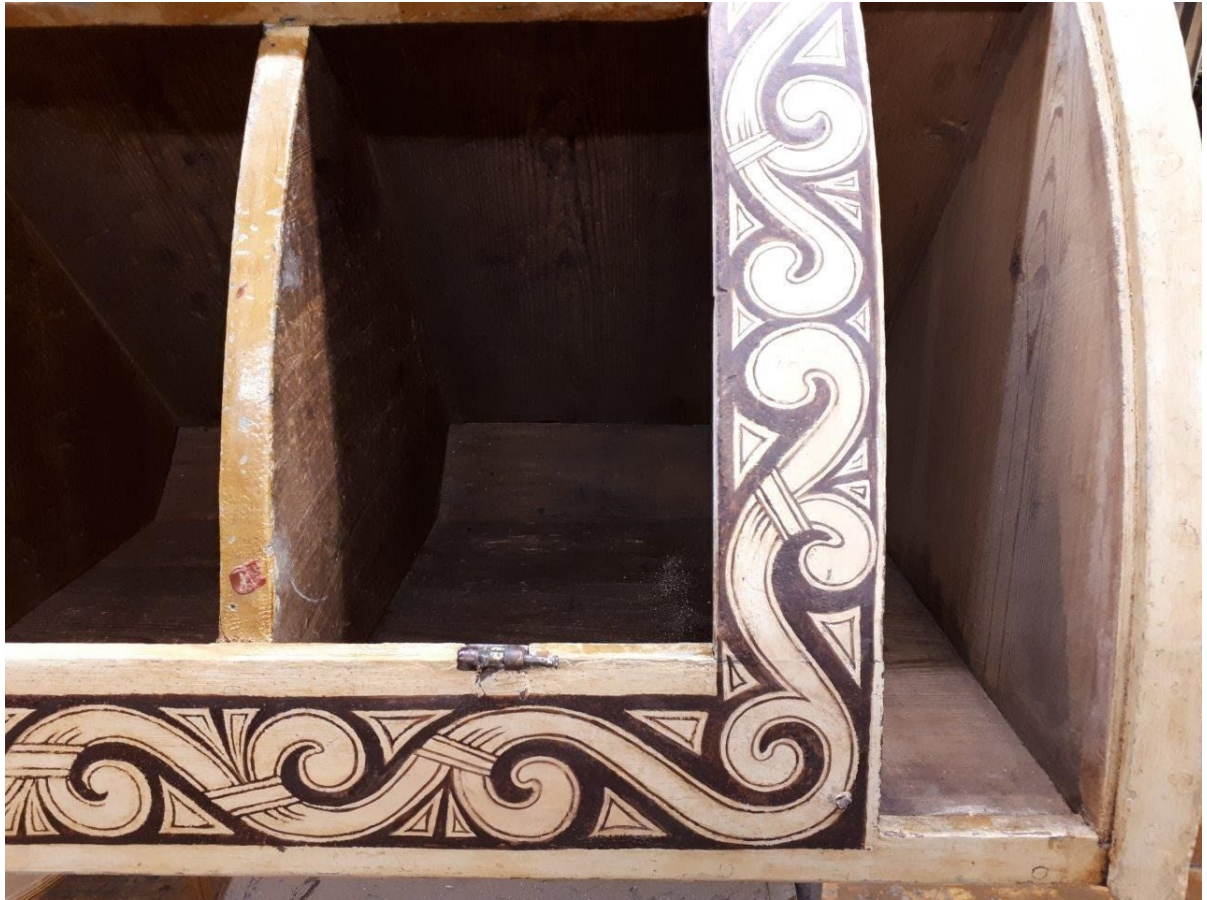
ülemine kapp peale ornamendi toneerimist

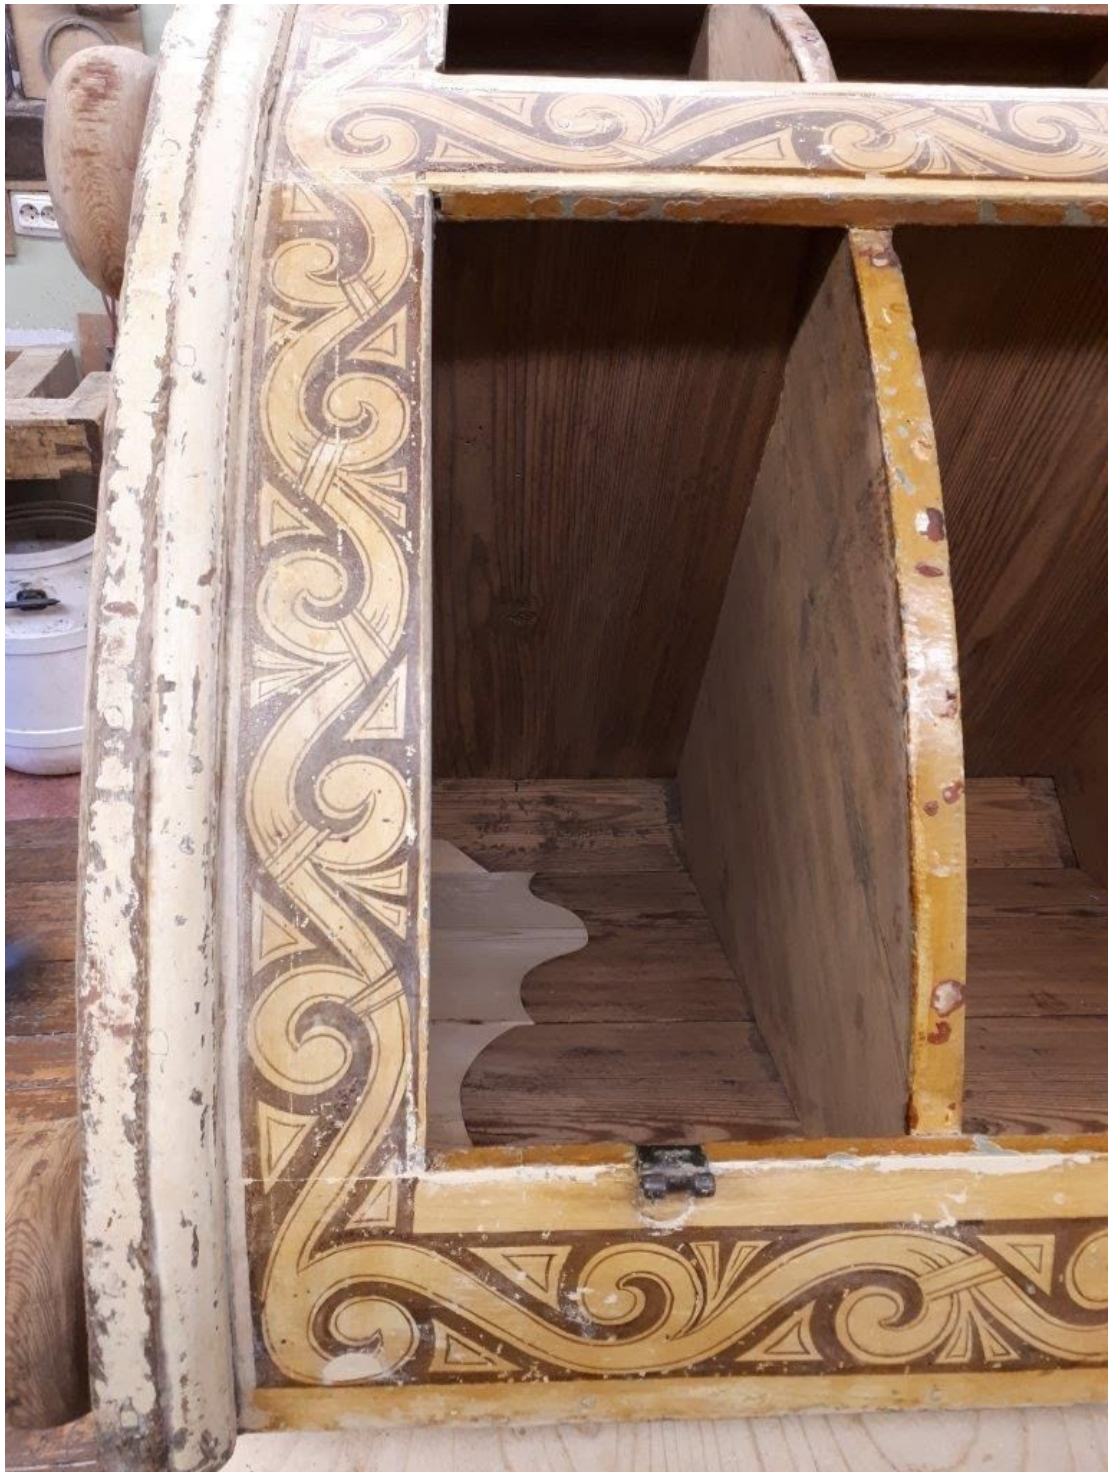
alumine kapp peale ornamendi kadude krundi taastamist

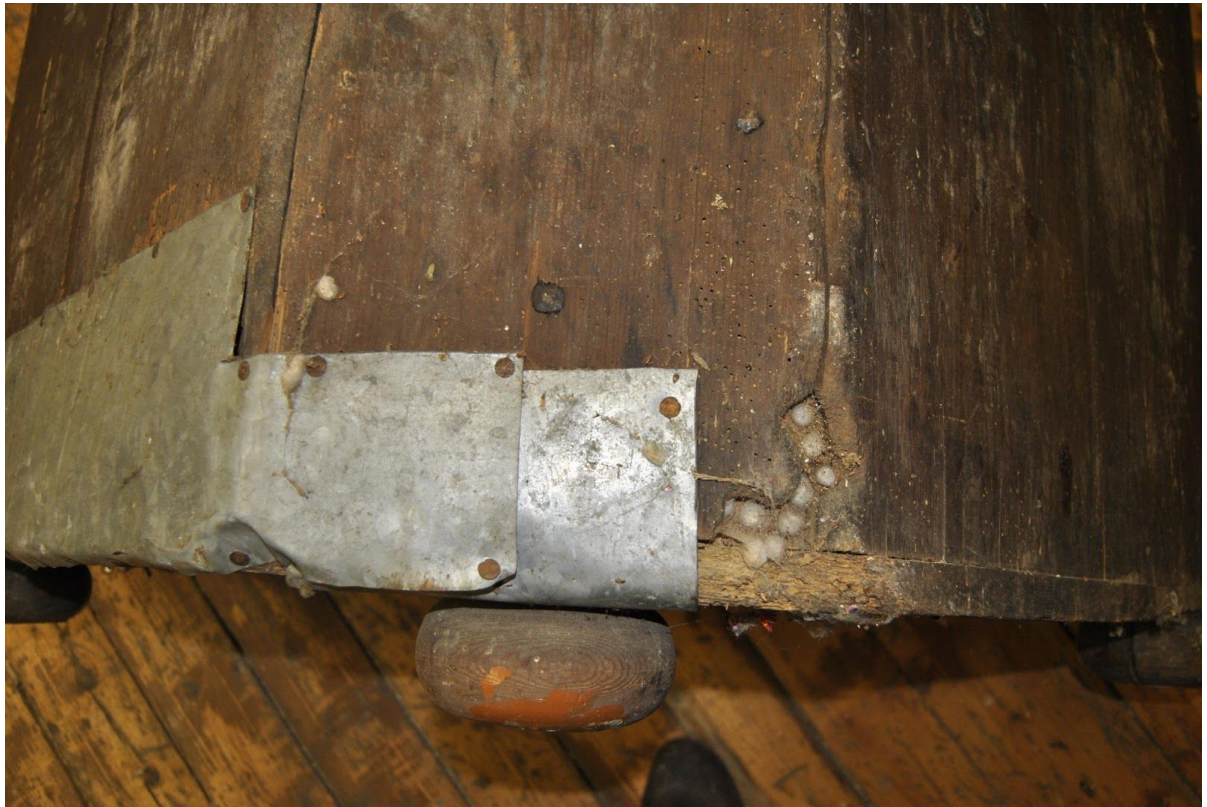
Kirjalikud andmed eelnevate restaureerimiste kohta puuduvad aga visuaalsel vaatlusel oli märgata, et näriliste poolt tekitatud auke oli parandatud tsinkplekiga ja naeltega

alumise kapi tagaseina nÄriliste kahjustuste hilisem parandus tsinkpleki ja naelte abil

1. kapi kuivpuhastamine tolmust ja muust olmemustusest pintsli ja tolmuimeja abil
2. Hilisemalt lisatud plekitükkide eemaldamine pahtlilabida ja naelatangide abil
3. Näriliste poolt tekitatud aukude parandamine samaliigilise puiduga (kuusk)
4. Küljelaudade pehkinud otste plommimine samaliigilise puiduga (kuusk)
5. Puuduoleva jala valmistamine (treimine)

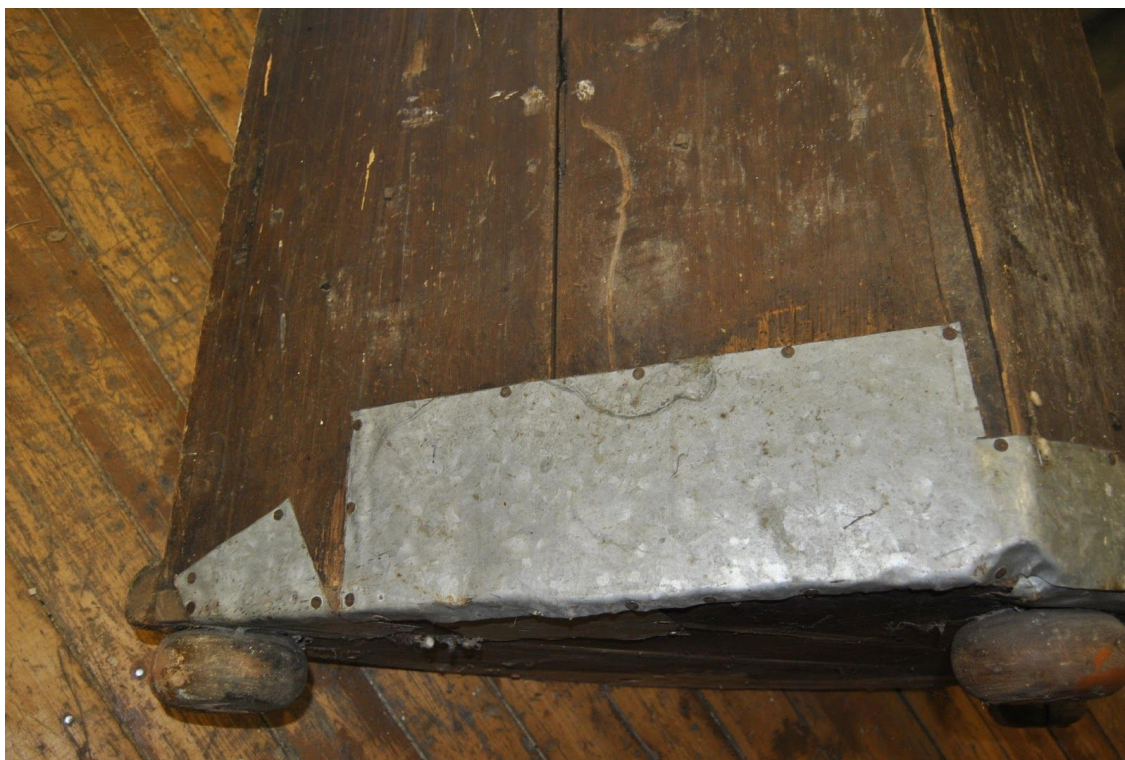
alumise kapi nÄriliste kahjustuste hilisem parandus

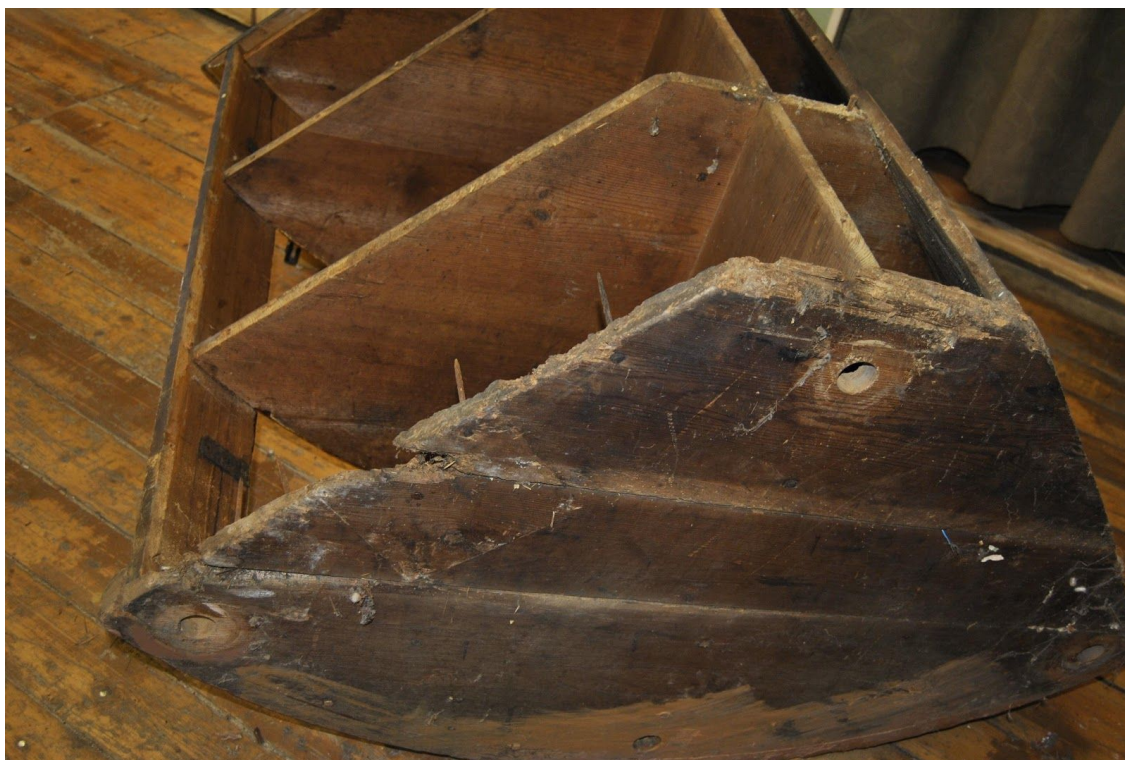
alumina kapp, millelt on eemaldatud tsinkpleki tükid ja külje laud

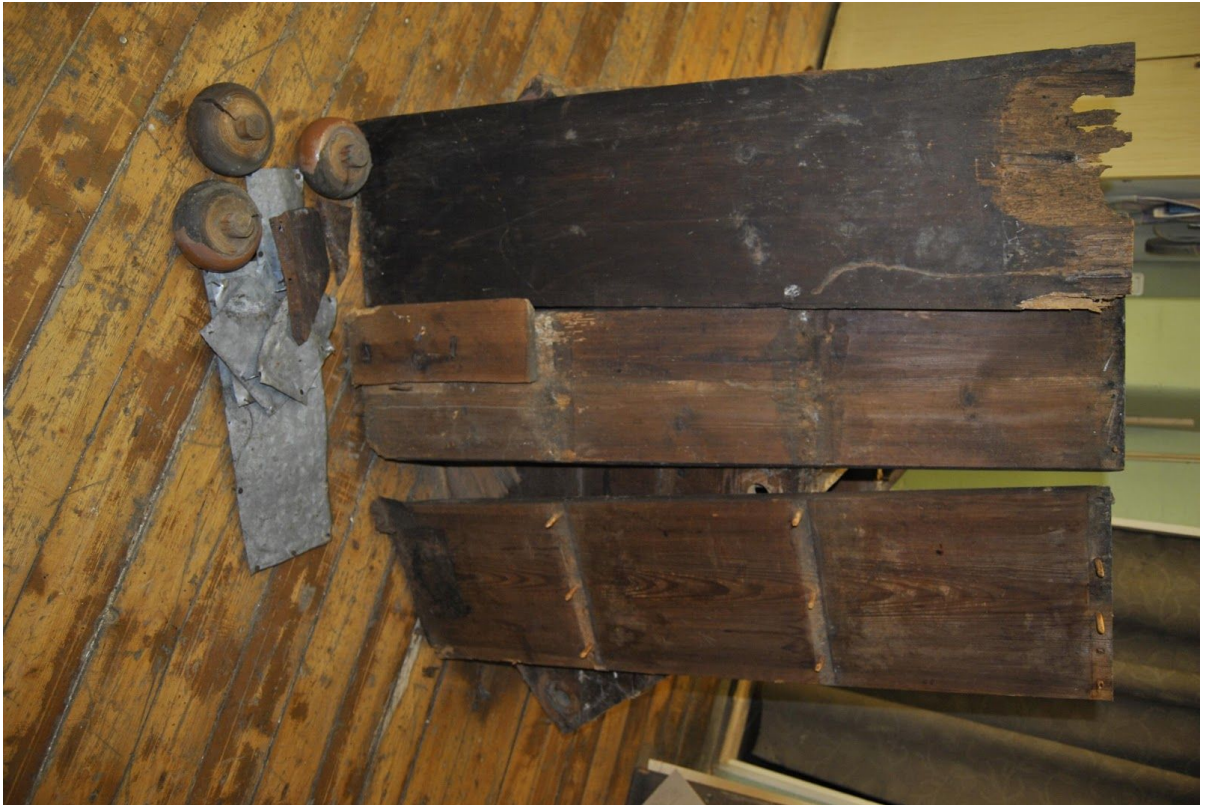
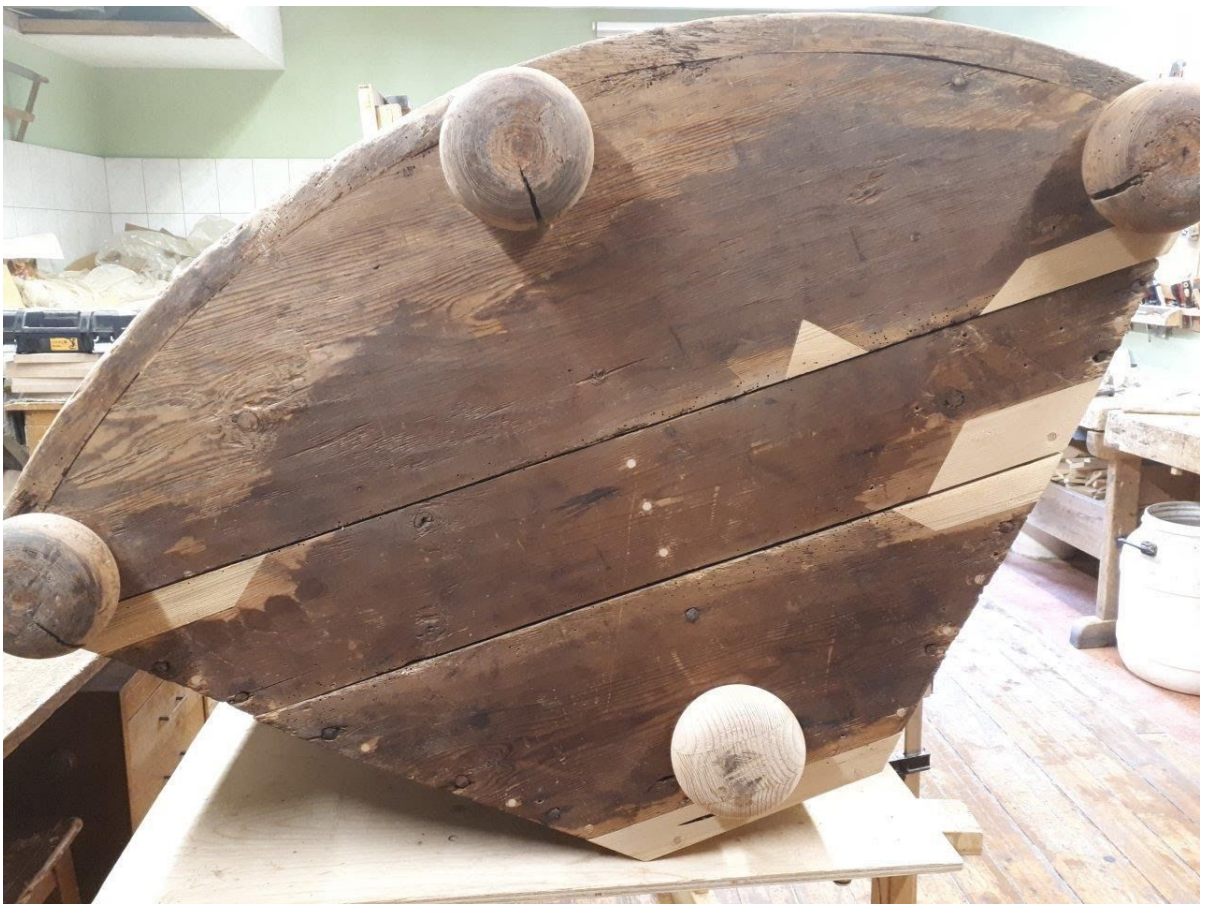
alumina kapp detailidena ja komplekteerituna peale puiduparanduste tegemist

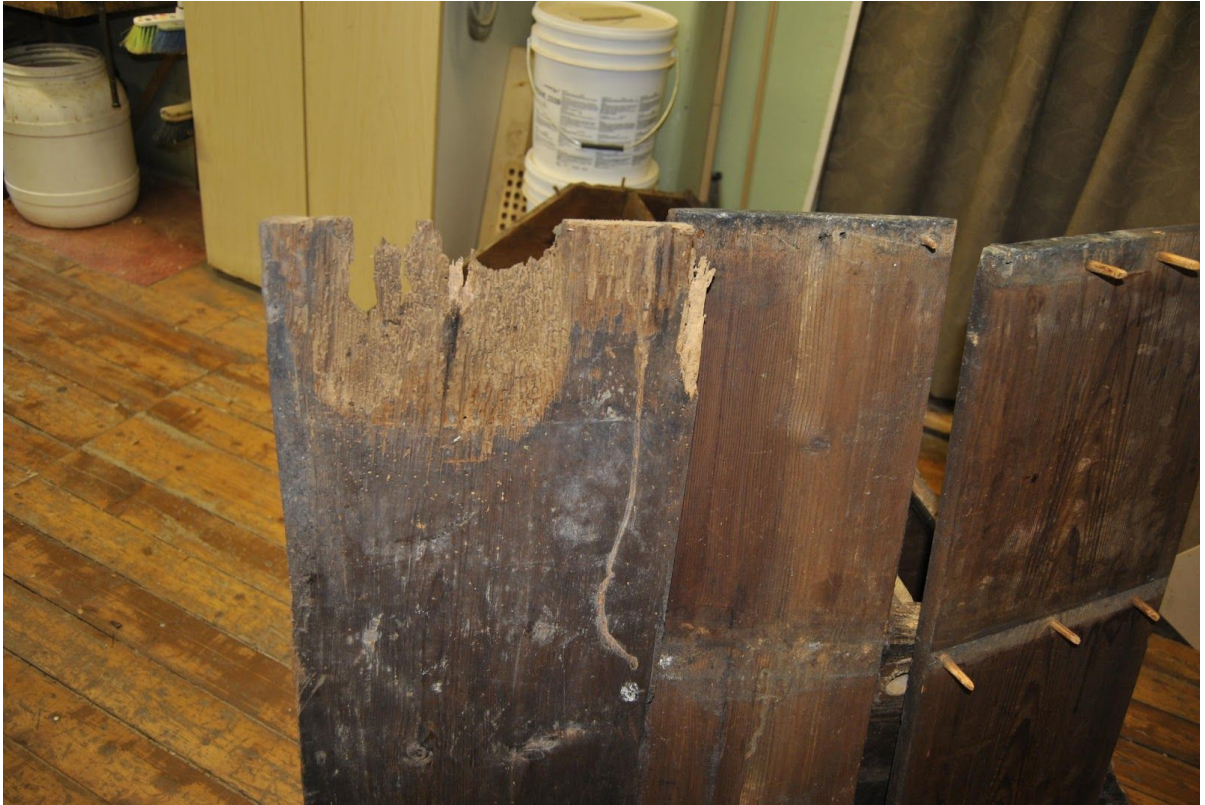
alumise kapi tagasein enne puiduparandusi
