Ruhnu pastoraadi nurgakapi

Rastaureerimistöõde aruanne

Ruhnu pastoraadi nurgakapp kunstimälestis nr 28646

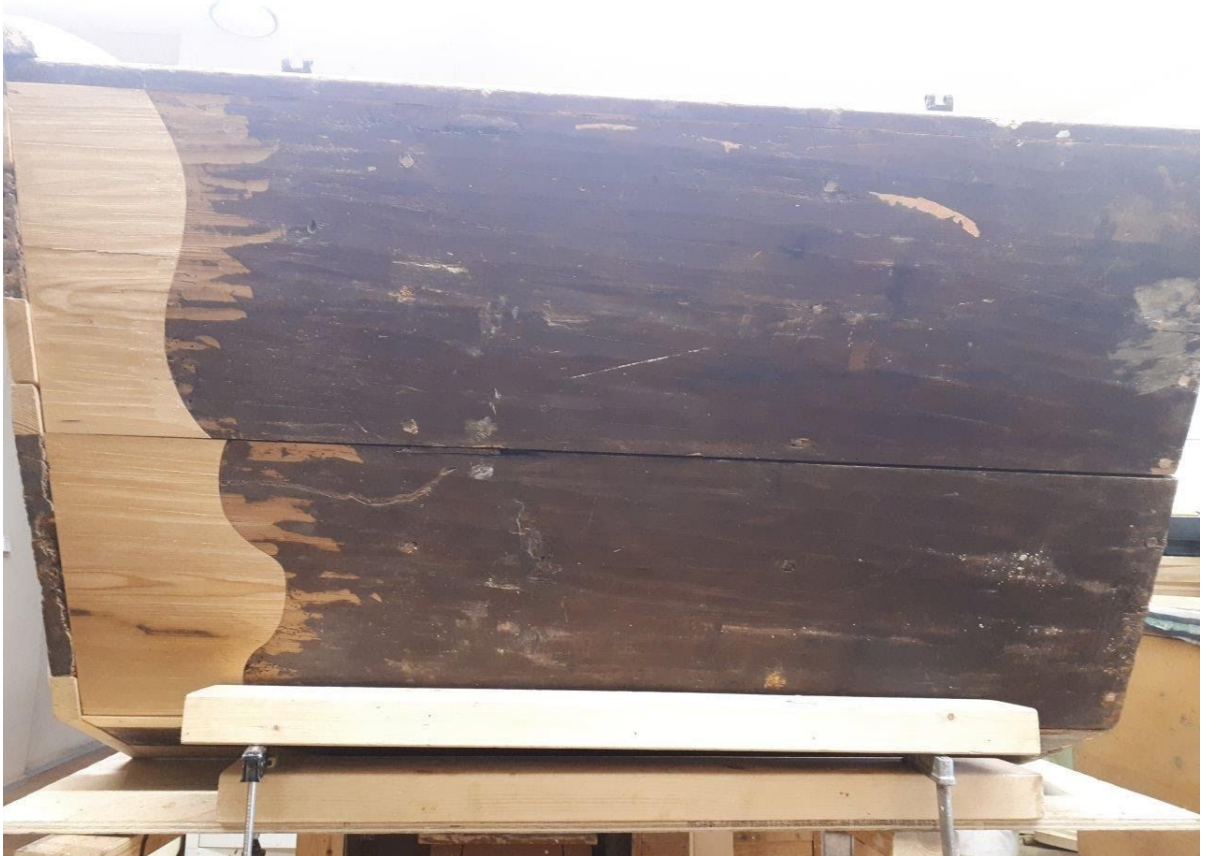
kapi tagasein pärast puiduparandust

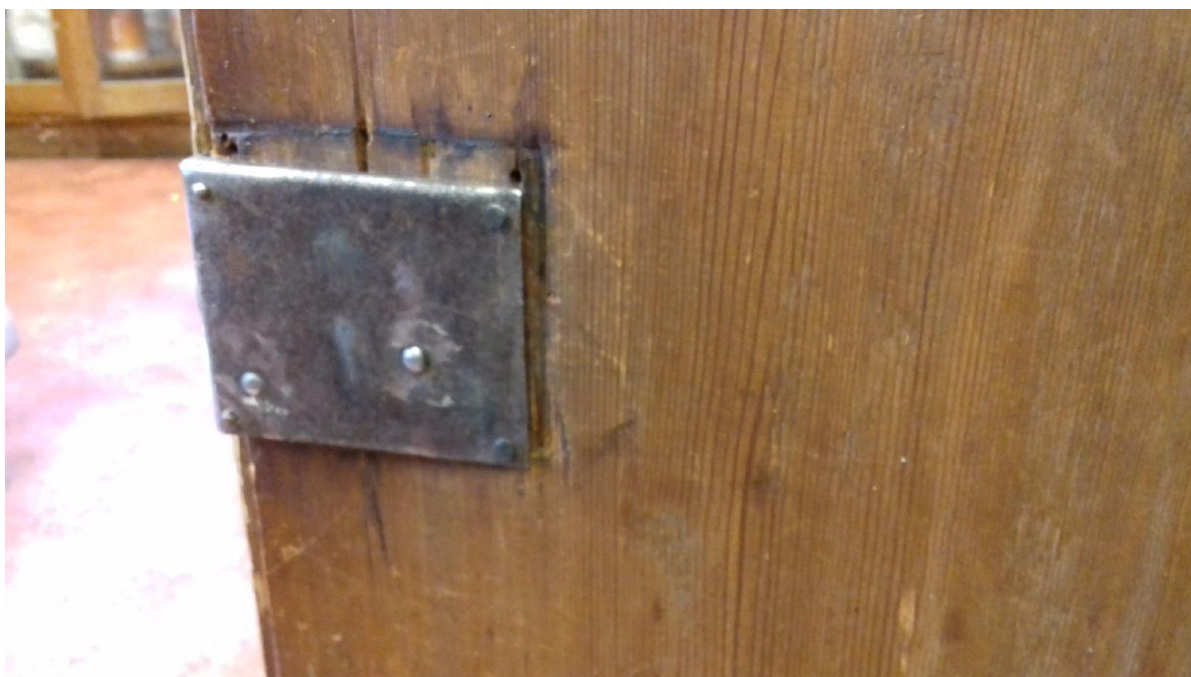
puudu olev uus valmistatud karplukk , valmistatud olemasoleva eeskujul

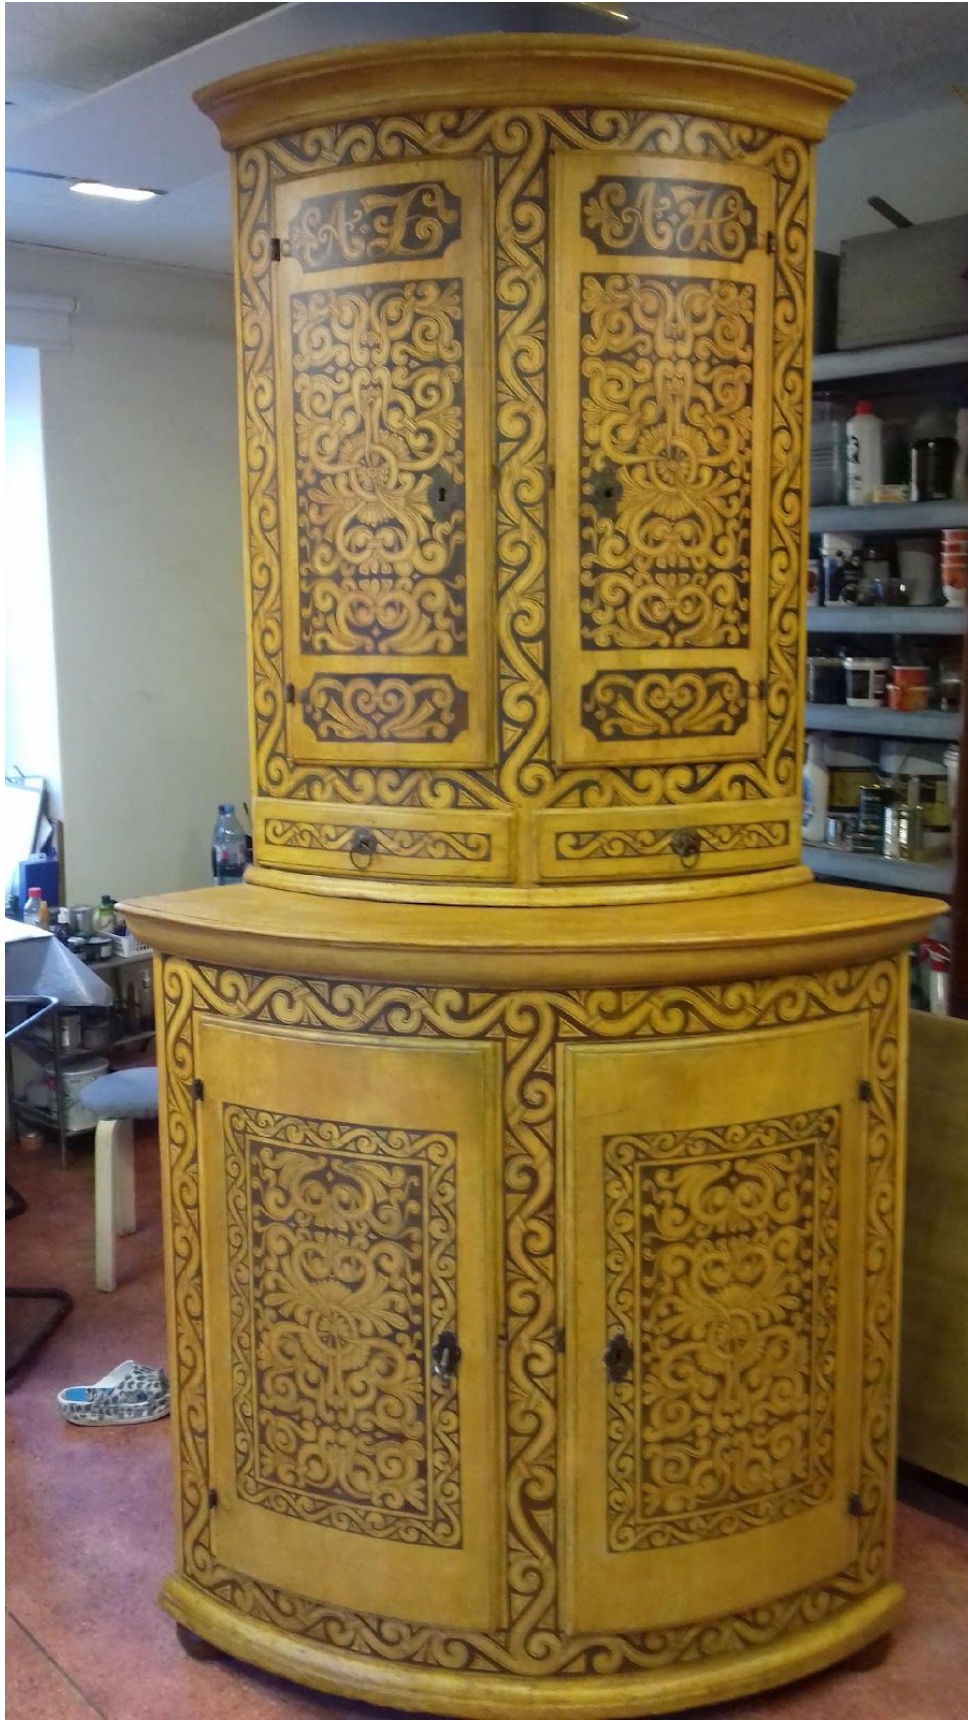
kapp peale restaureerimist

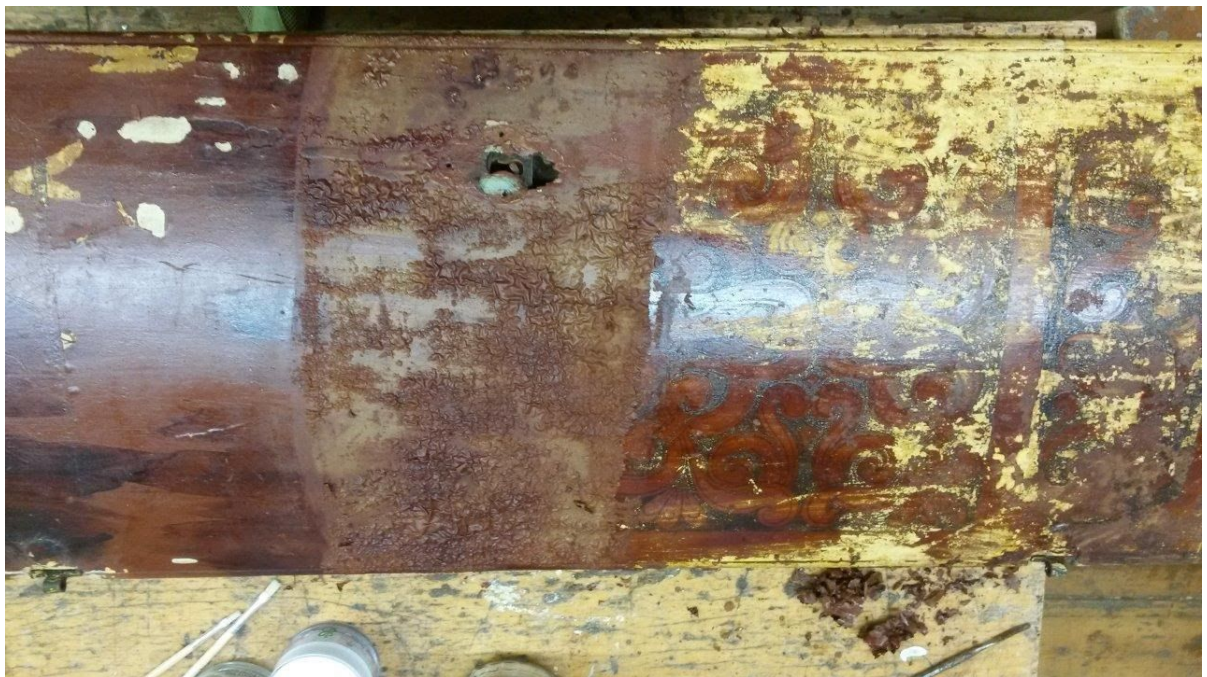
Uuringud viidi läbi visuaalsel vaatlusel ja puudutasid eelkõige ülemise kapiosa ornamendi peal olevat kattedvärvi ja kattelakki. Kattedvärvi eemaldamisel andis kõige paremat tulemust atsetooniga kompressitamine, sest kemikaal haitub väga kiiresti ja ei tungi selle tõttu sügavale värvikihtide sisse ja ei kahjusta maalingut. Kompressitamine andis häid tulemusi ja katsete käigus selgus, et värvi lahustamise aeg oli kõige optimaalsem 3,5 minutit.

värvikihtide kompressitamise katsetus
